# *Υφιστάμενη Κατάσταση* Ήπιες Μορφές Μετακίνησης

# Ήπιες μορφές μετακίνησης: ΠΕΖΟΙ - ΠΟΔΗΛΑΤΟ

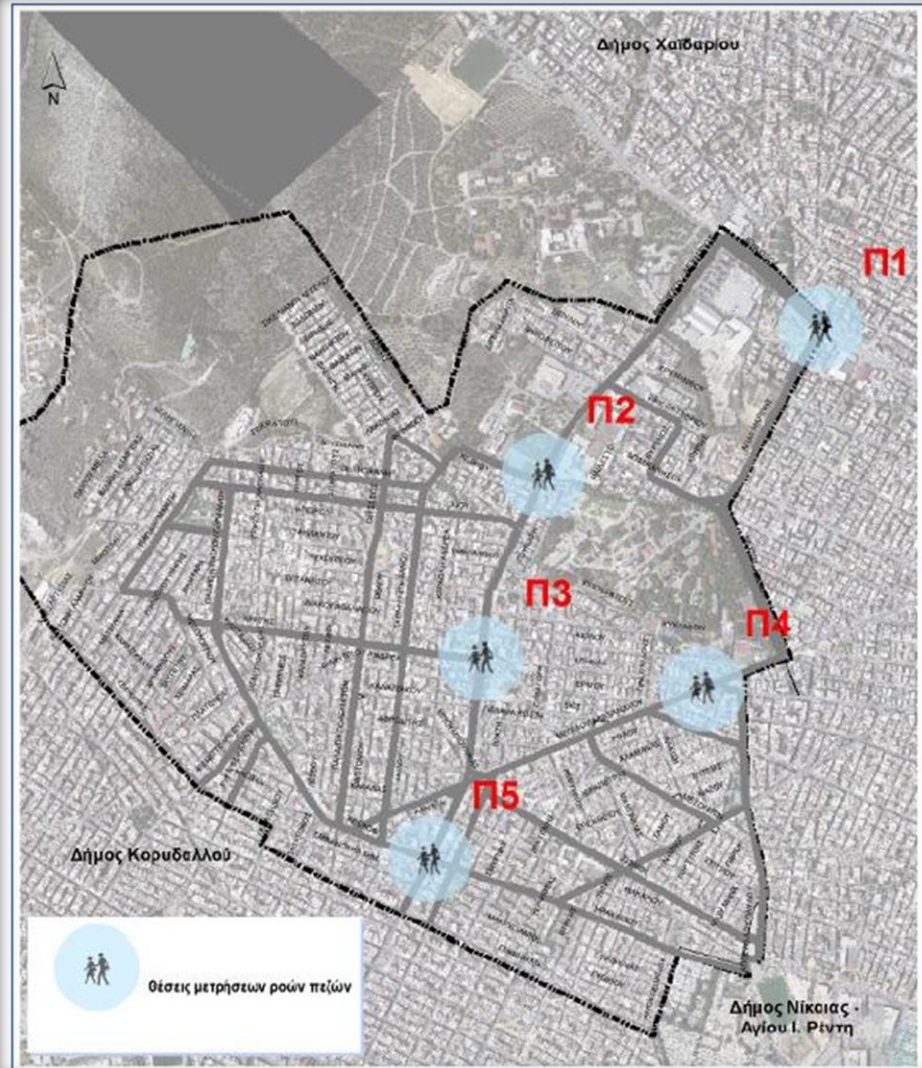
- Πραγματοποιήθηκαν μετρήσεις εγκάρσιων διασχίσεων -ροών πεζών σε 5 σημεία στο δήμο και υπολογίστηκε η πιθανότητα μη συμμόρφωσης των πεζών λόγω των μη επαρκών χρονικών διάκενων κυκλοφορίας.
- Τα προβληματικά σημεία είναι:
  - ✓ Η Λ.Ελ.Βενιζέλου (στο ύψος του Δημαρχείου, συμβολή με Κρήτης/Παναγίας Ελεούσας) – Π3
  - ✓ Η Μεγ.Αλεξάνδρου (πλησίον συμβολής με Λεωνίδου) – Π4
  - ✓ Δεν υπάρχει διαμορφωμένο δίκτυο ποδηλάτου στον Δήμο.
  - ✓ Θέσεις στάθμευσης ποδηλάτων βρέθηκαν μόνο στον σταθμό ΜΕΤΡΟ Αγ.Μαρίνας και αυτές κατά κανόνα είναι κατειλημμένες από δίκυκλα.
